| 公園名 | 精華台二丁目 みのり公園 | | |
| 製品名 | 複合遊具 | メーカー | コトブキ |

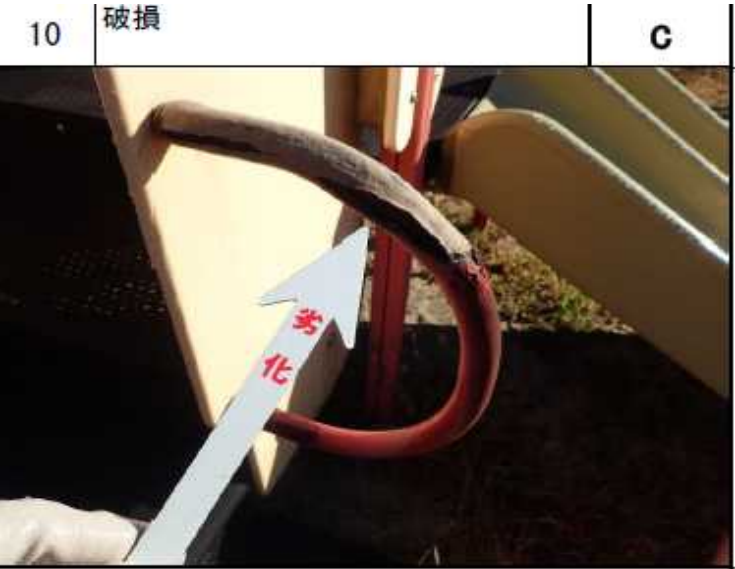
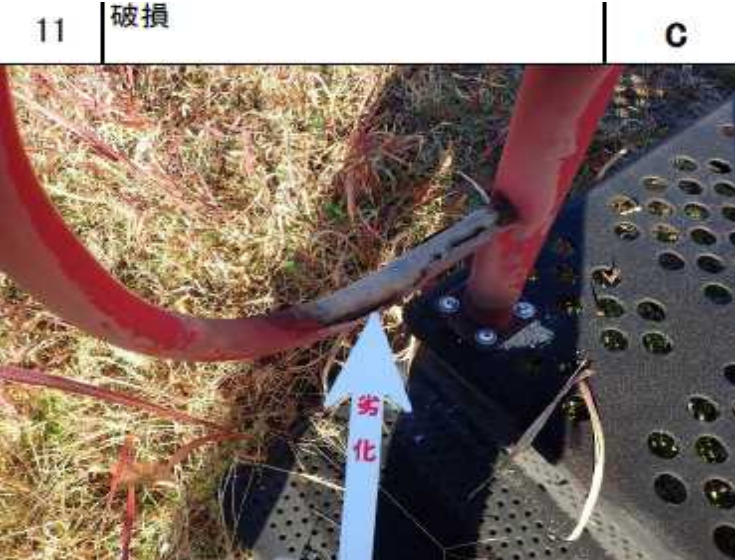
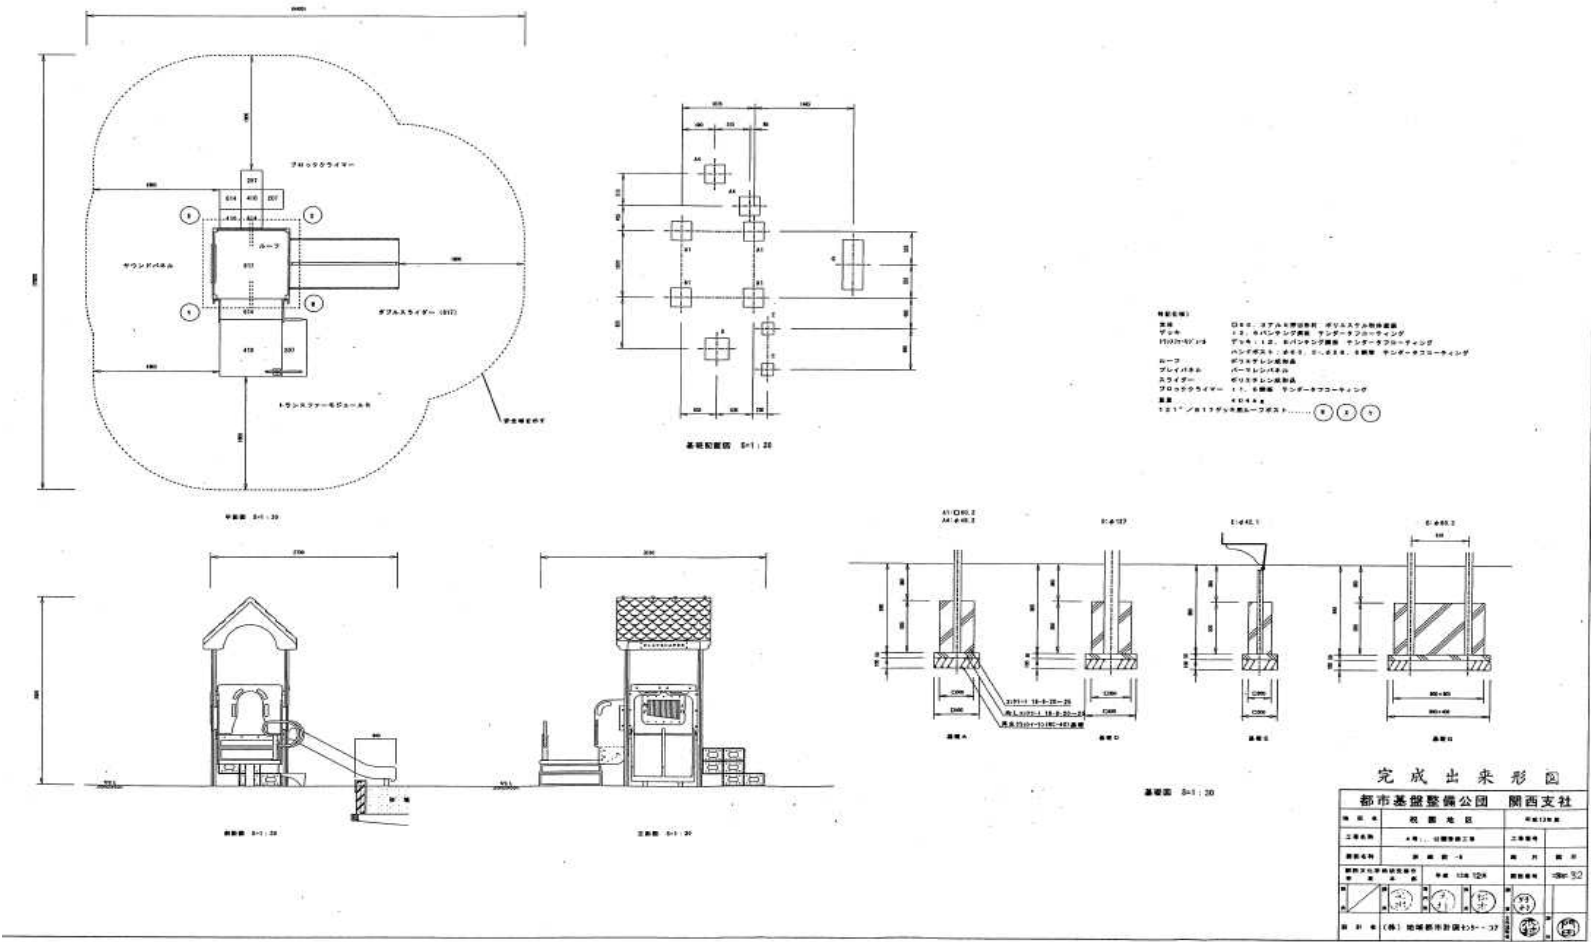
| 内容 | 修繕方法 | 備考 |
|---|---|---|
| 複数箇所の破損 | 破損箇所の補修 | 手すり補修 |

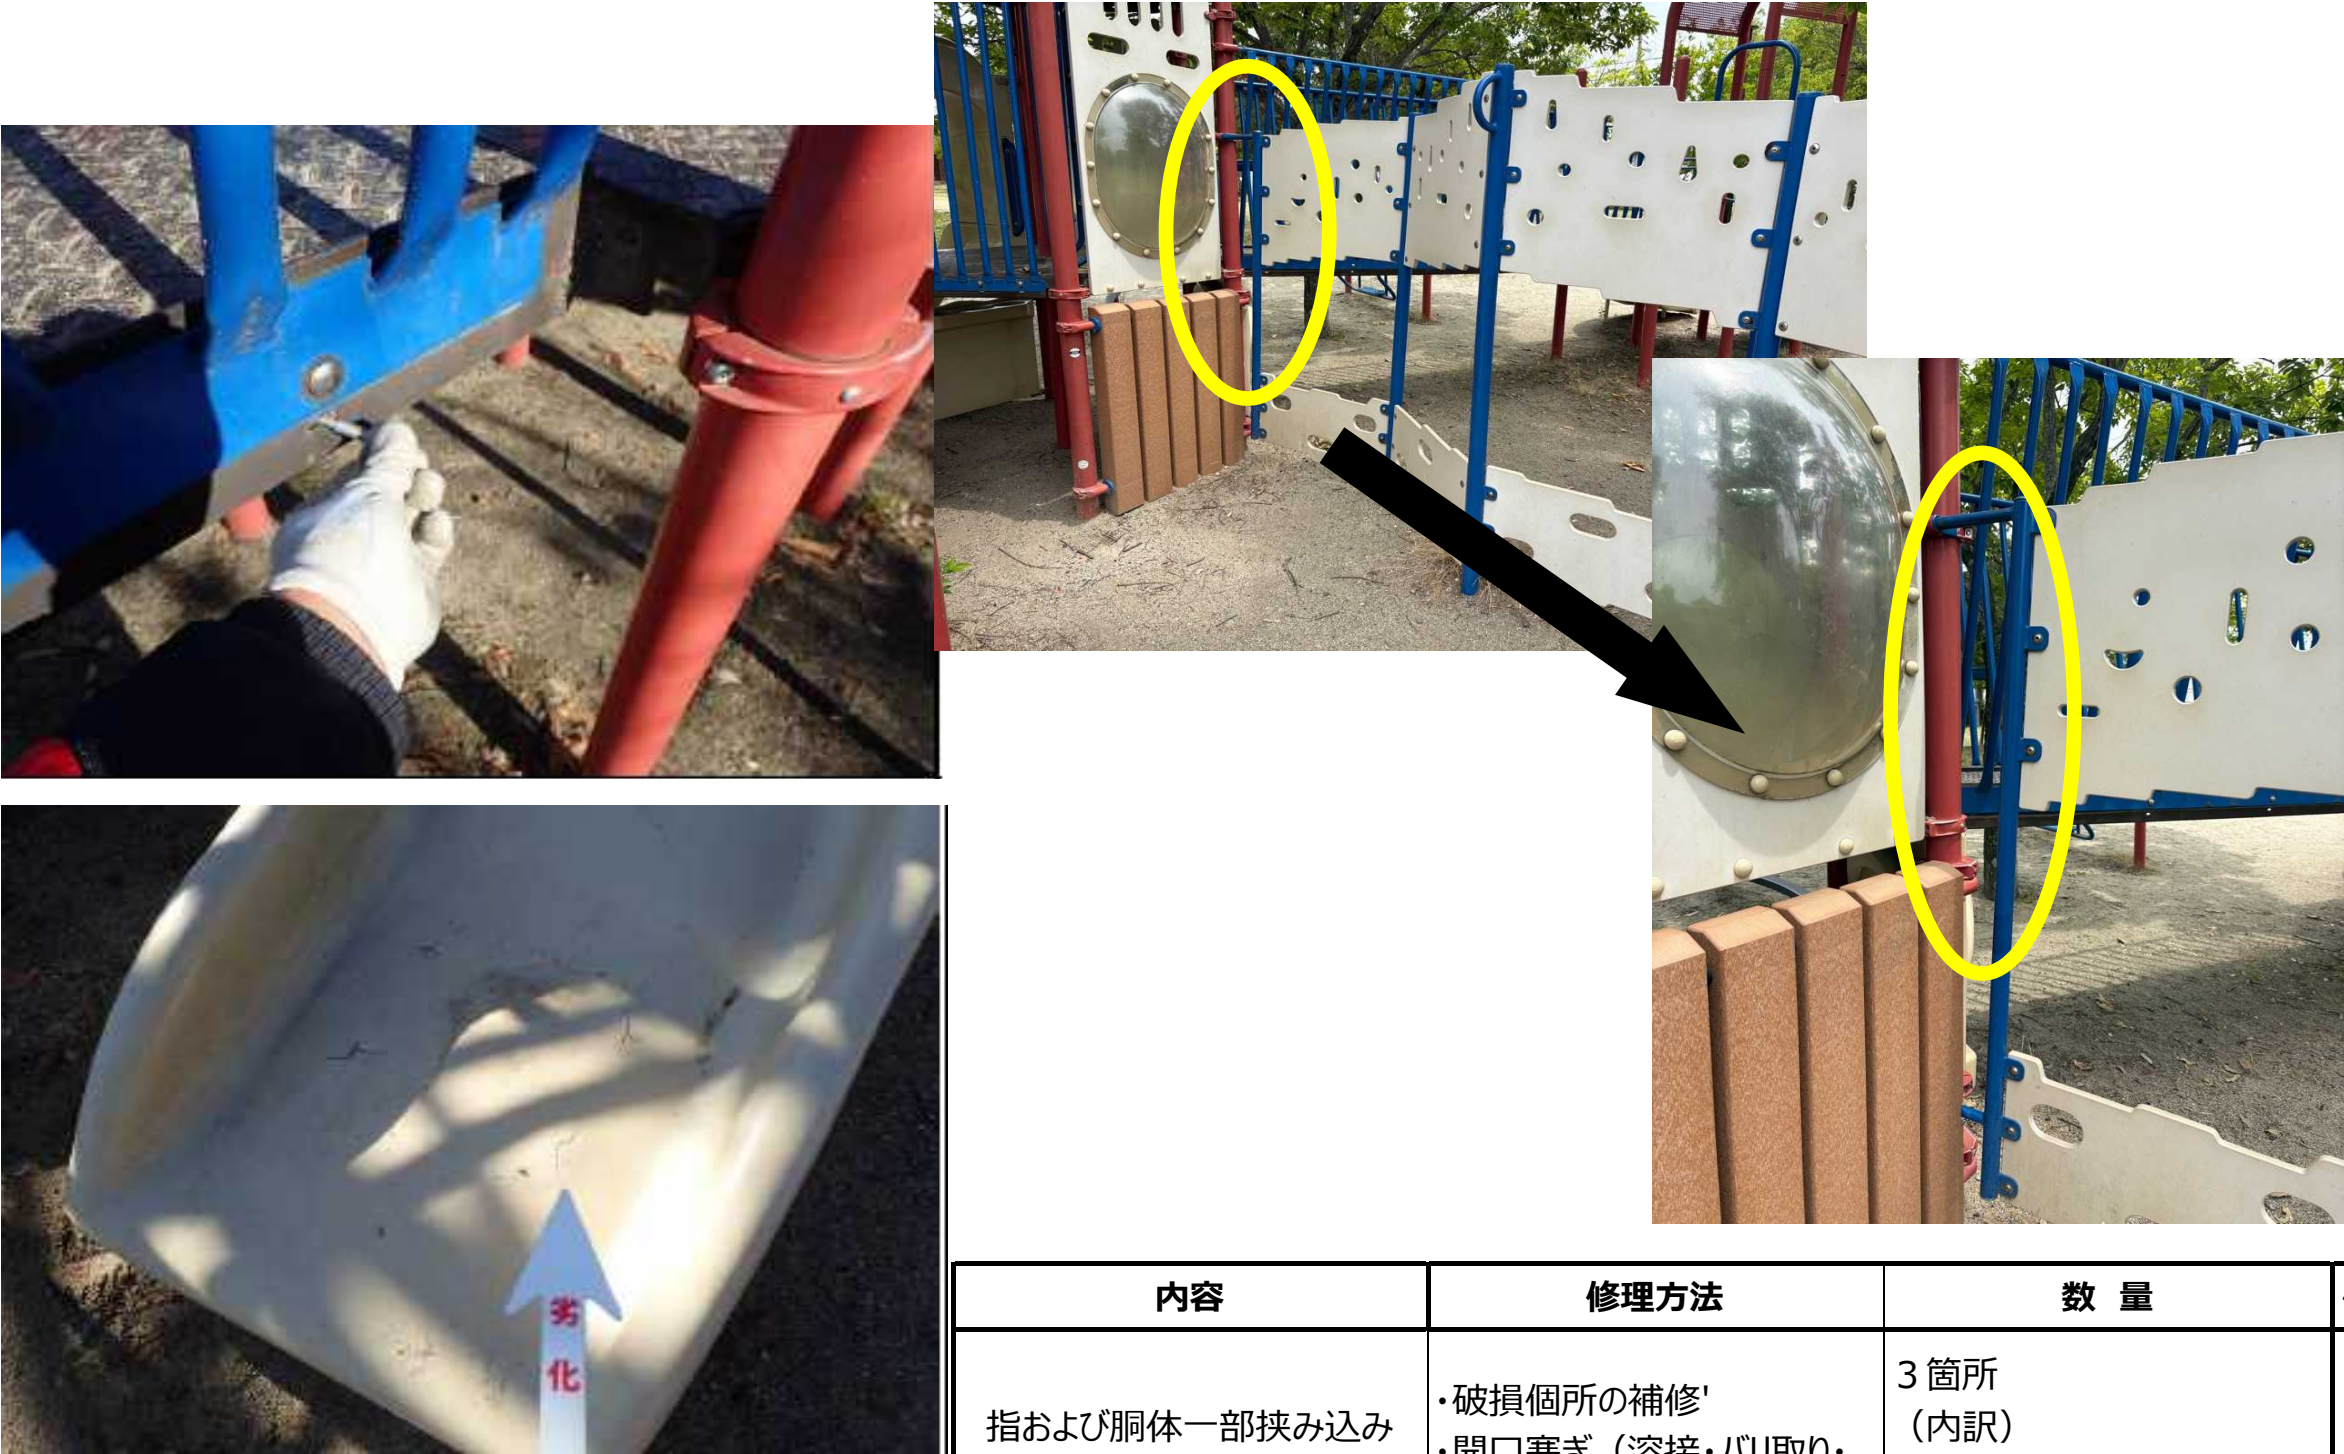
| 内容 | 修理方法 | 数 量 | 備 考 |
|---|---|---|---|
| 指および胴体一部挟み込み<br>遊具一部破損 | ・破損個所の補修'<br>・開口塞ぎ（溶接・バリ取り・<br>塗装） | 3箇所<br>（内訳）<br>破損箇所の補修 1箇所<br>開口塞ぎ 2箇所 | |

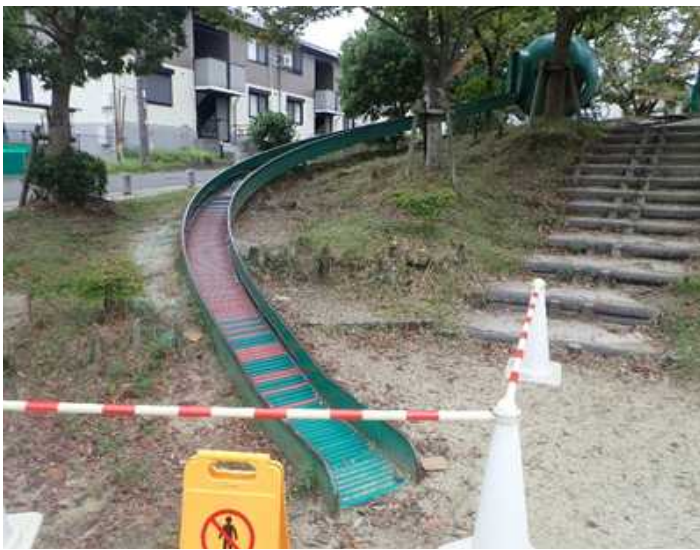
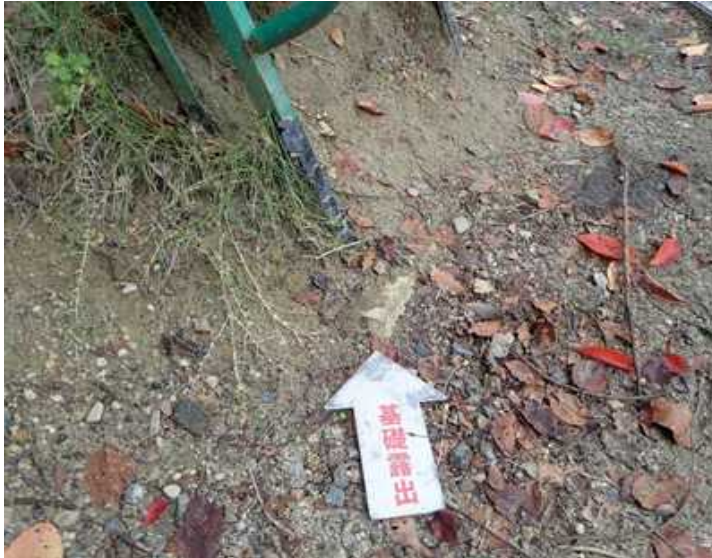
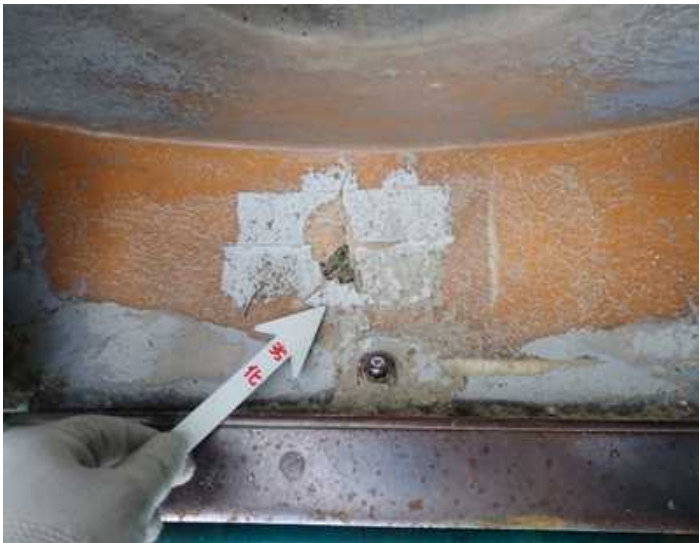
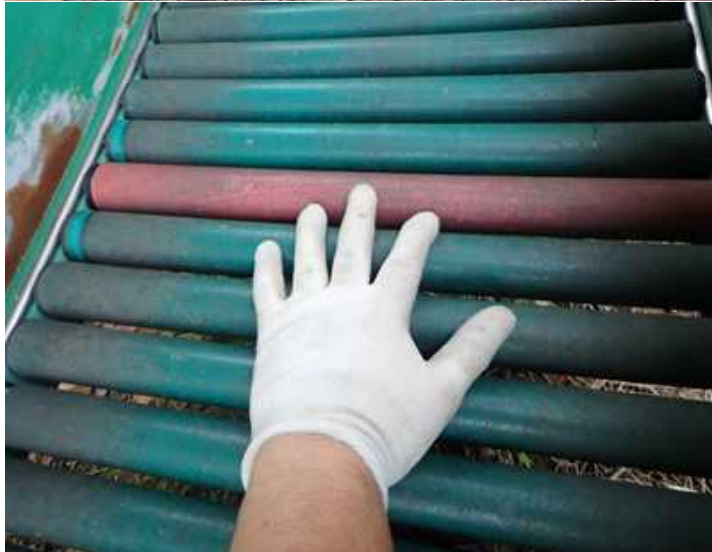
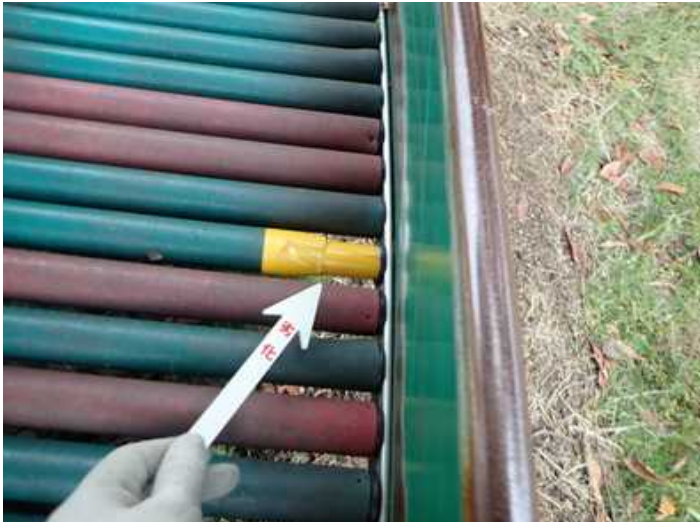
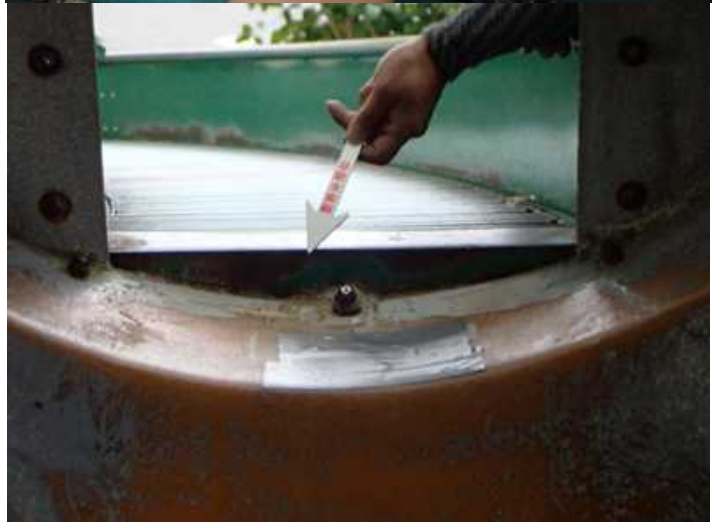
| 内容 | 修理方法 | 数 量 | 備 考 |
|---|---|---|---|
| ローラーの破損、出発部破損。ハザード3箇所等不具合が多発。 | 解体撤去 | 1式 | ハザード3箇所等の不具合箇所多発の為、撤去 |

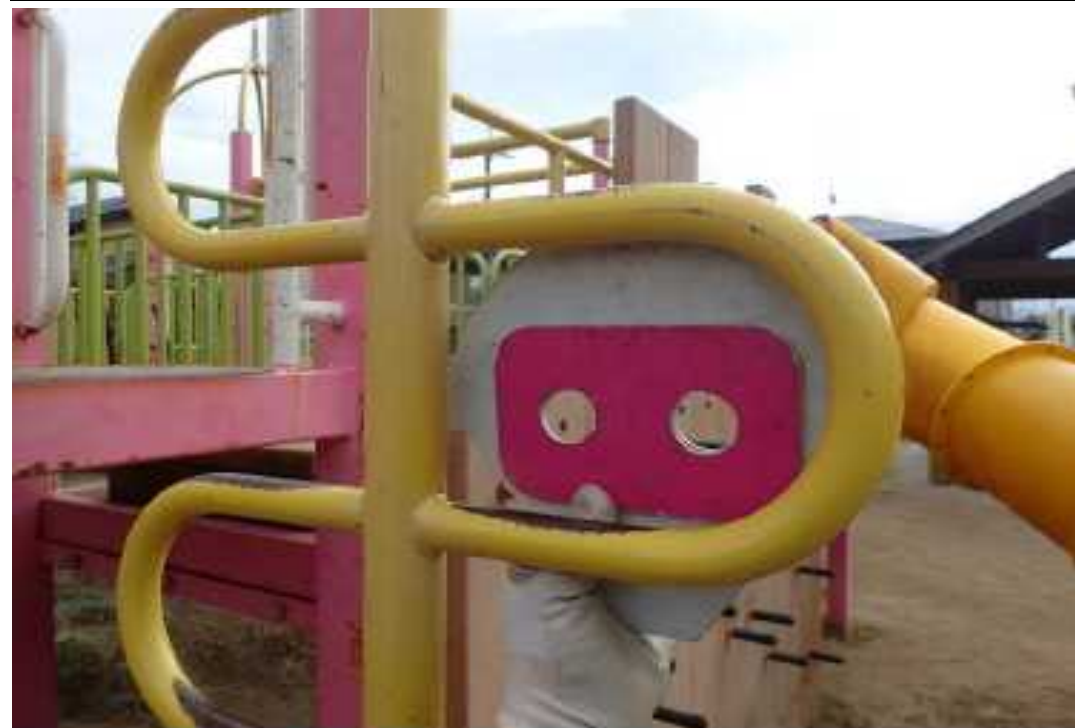
| 写真No. | 滑降部1(滑降面・側面) | 劣化 | 判定 |
| 38 | 摩耗 | | C |

| 内容 | 修理方法 | 数量 | 備考 |
|---|---|---|---|
| 設置不良、滑走部摩耗<br>頭部・胴体挟み込み | <ul style="list-style-type: none"> <li>・登行部打設固定</li> <li>・滑降部摩耗補修</li> <li>・チェーンネット解体撤去</li> </ul> | 3箇所 | |

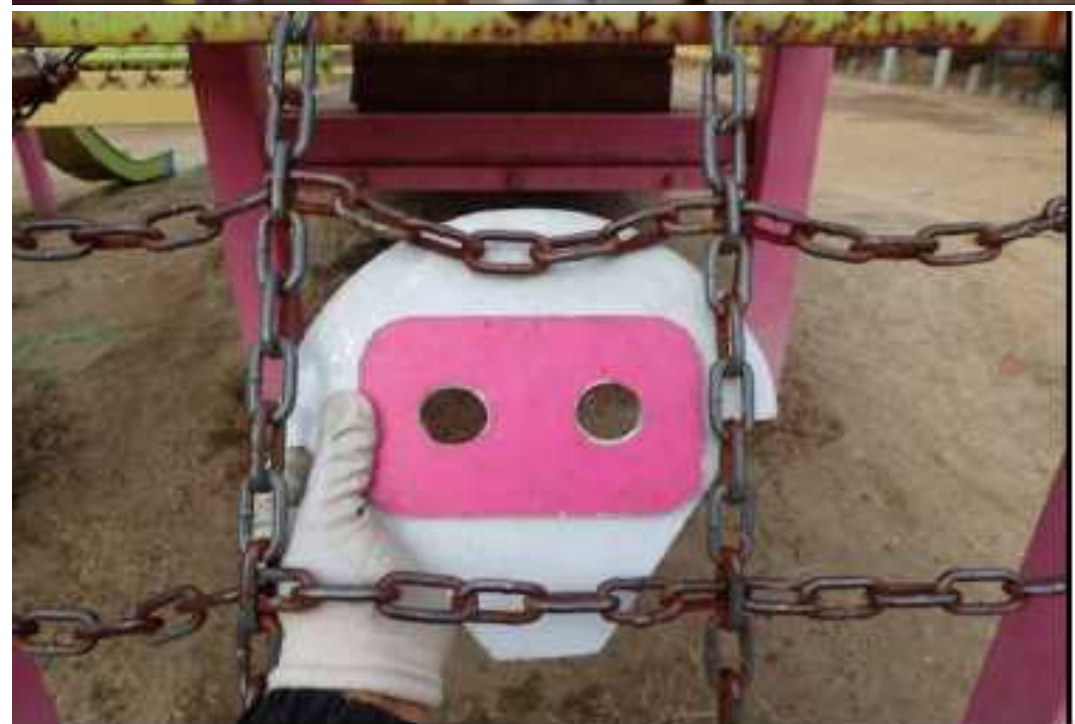
| 写真No. | 登行部 | 劣化 | 判定 |
| 32 | 設置不良 | | C |

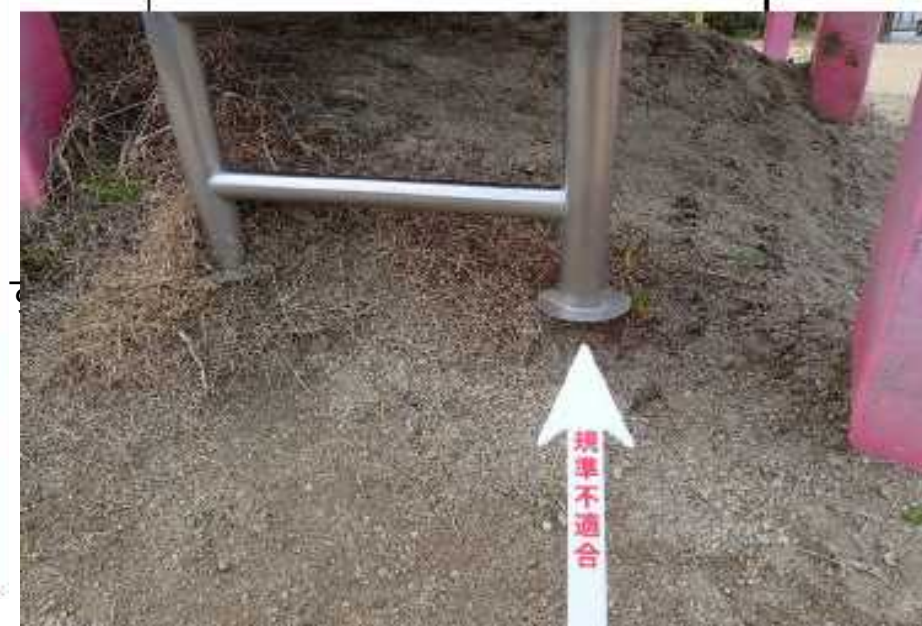
| 12 | 直接衝突の危険がある、ボルト・ナット類の突出対策 | ハザード<br>2 |
