令和4年度
精華西中学校給食配膳室増築工事
工事監査結果報告書

令和5年2月6日

協同組合 総合技術士連合

令和4年度精華西中学校給食配膳室増築工事

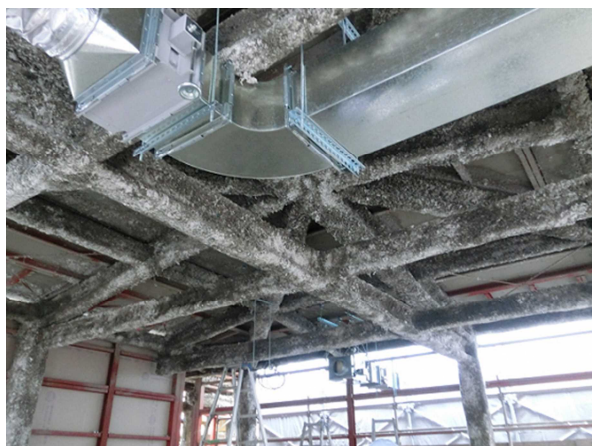
目視での確認ではあるが、床コンクリートの仕上がり状態、ロックウールの吹付状況は良好なものと思われた。

ロックウール吹付状況
吹付厚 25mm
