精華町
防災食育センター新築工事(建築工事)
工事監査結果報告書

令和5年2月6日

協同組合 総合技術士連合

精華町防災食育センター新築工事（建築工事）

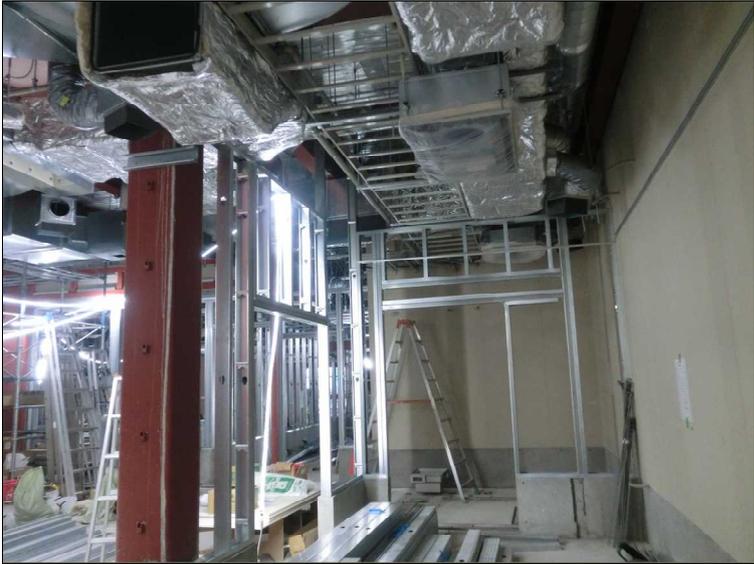
内装・設備工状況

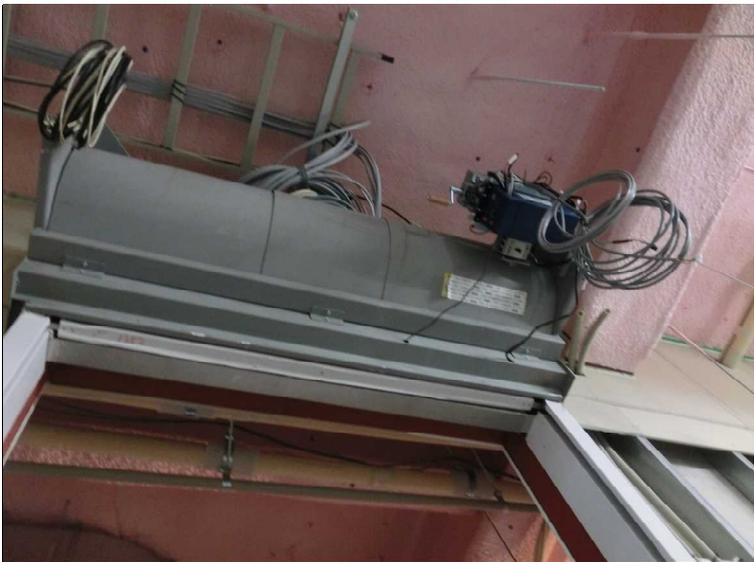
電動シャッター取付

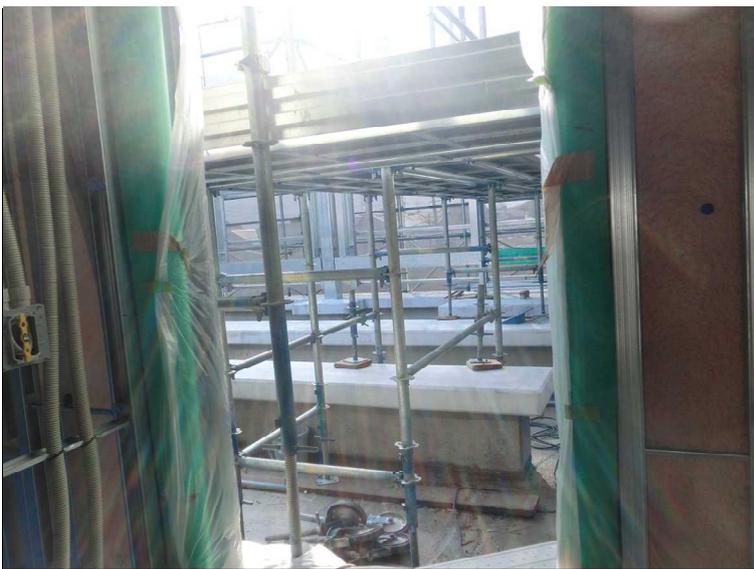
屋外機置場
