| 公園名 | 精華台二丁目 みのり公園 | | |
| 製品名 | 複合遊具 | メーカー | コトブキ |

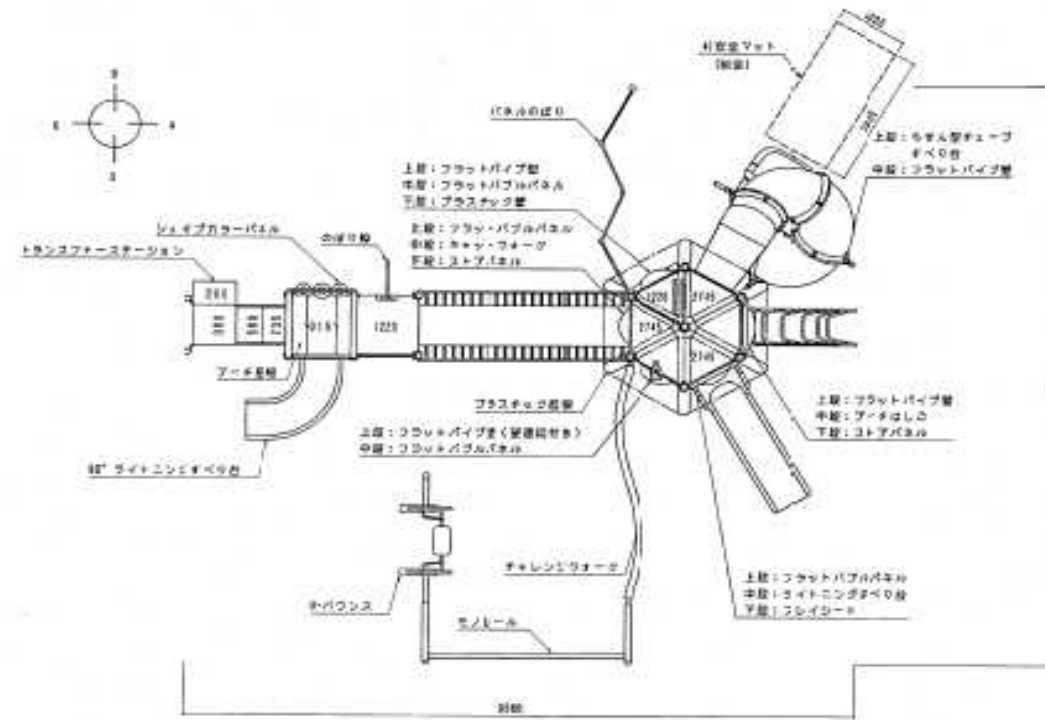
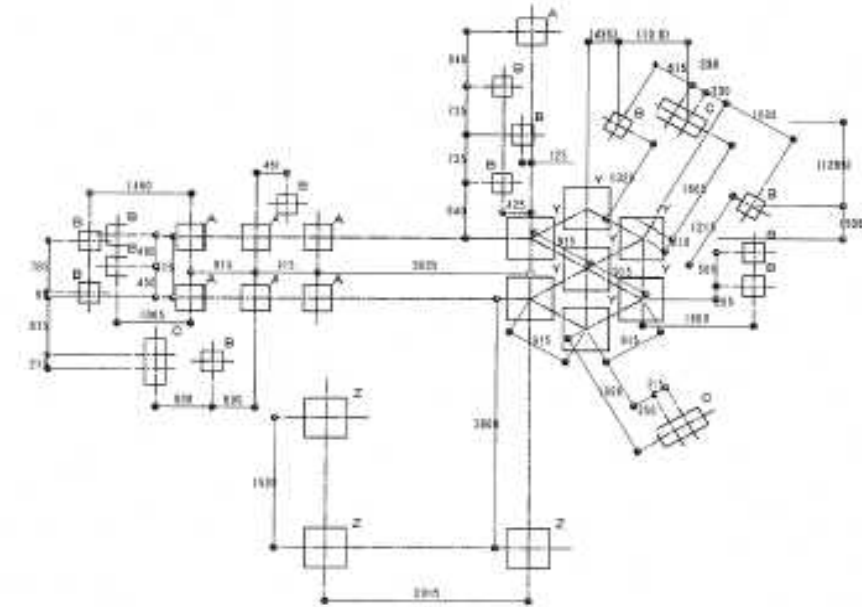
平面図 1/50

| 内容 | 修理方法 | 数 量 | 備 考 |
|---|---|---|---|
| 指および胴体一部挟み込み<br>遊具一部破損 | ・破損個所の補修'<br>・開口塞ぎ（溶接・バリ取り・<br>塗装） | 3箇所<br>（内訳）<br>破損箇所の補修 1箇所<br>開口塞ぎ 2箇所 | |

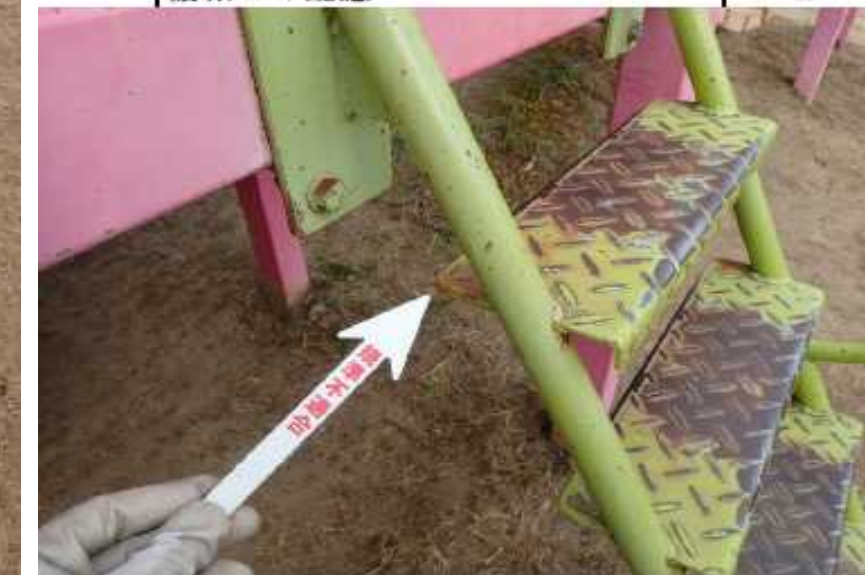
| 写真No. | 登行部 | 劣化 | 判定 |
| 32 | 設置不良 | | C |

| 12 | 直接衝突の危険がある、ボルト・ナット類の突出対策 | ハザード<br>2 |

| 内容 | 修理方法 | 数量 | 備考 |
|---|---|---|---|
| 設置不良、滑走部摩耗<br>頭部・胴体挟み込み | <ul style="list-style-type: none"> <li>・登行部打設固定</li> <li>・滑降部摩耗補修</li> <li>・チェーンネット解体撤去</li> </ul> | 3箇所 | |
